# RAPORT 1

**TITLU CONTRACT PROIECT:** "Servicii de realizare a unui studiu bacteriologic" în cadrul proiectului / ROHU 29 "Conservation and protection of ecosystems endangered by lack of thermal and freshwater in crossborder area", selected under Interreg V-A Romania-Hungary

**BENEFICIAR:** APS AQUA CRISIUS

Activitatea	<i>Prelevarea și analiza unor probe de apă din pârâul Pețea</i>
Livrabil	Raport 1

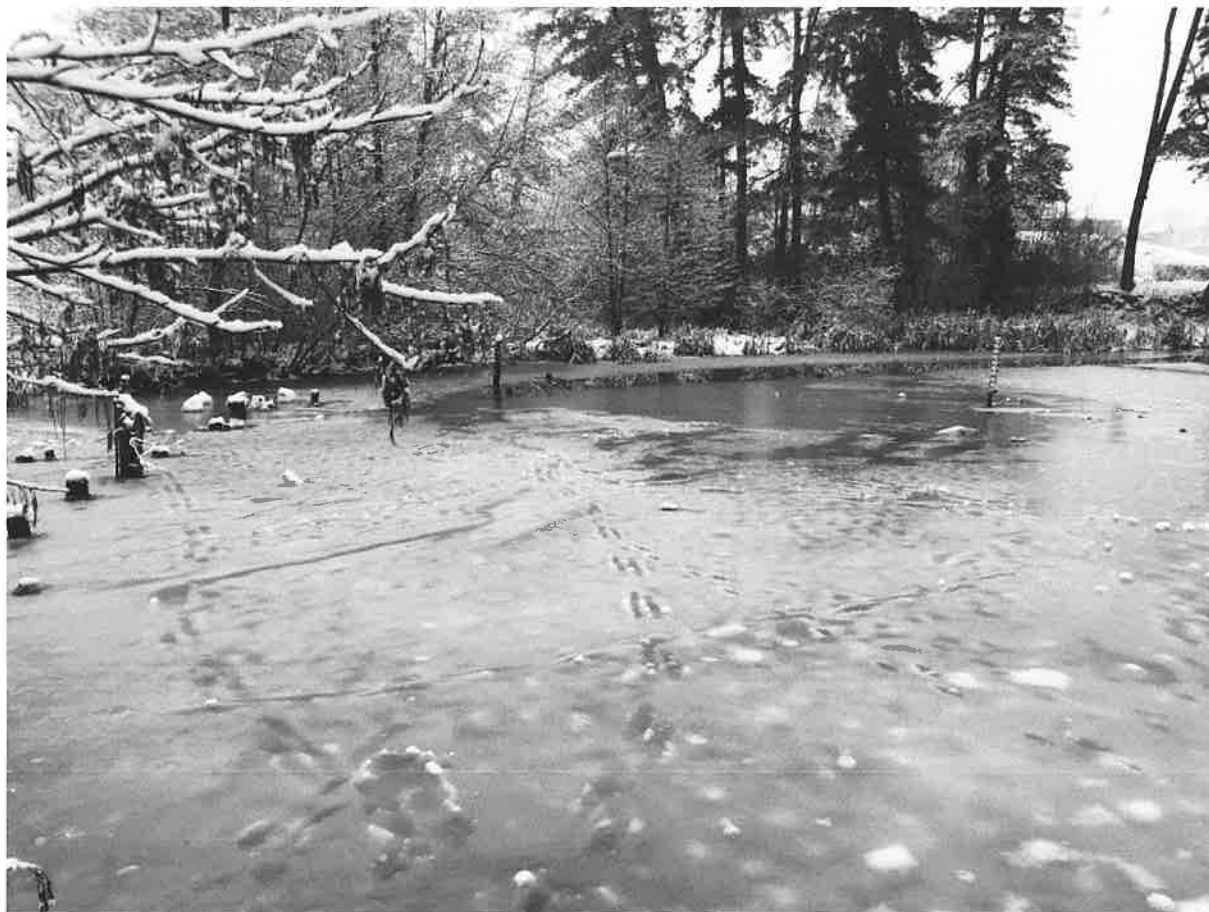
Temperatura aerului la momentul prelevării probelor a fost de 2<sup>0</sup> C. Volumul de apă în Ochiul Mare era extrem de redus, iar suprafața apei cu excepția zonei de izvor, era acoperită cu zăpadă moale de circa 10 cm grosime.

Figura 1. Aspectul Ochiului termal la data prelevării probelor
